*Science and technology for sustainable beaches
in a climate change scenario*

Caracterización del proceso erosivo en las playas arenosa del Caribe Sur, Limón Costa Rica.

Piedra-Castro Lilliana, Castillo-Chinchilla Maikol
Marco Ramírez-Vargas & Morales-Cerdas Vanessa

Universidad Nacional, Costa Rica
Laboratorio de Recursos Naturales y Vida Silvestre.

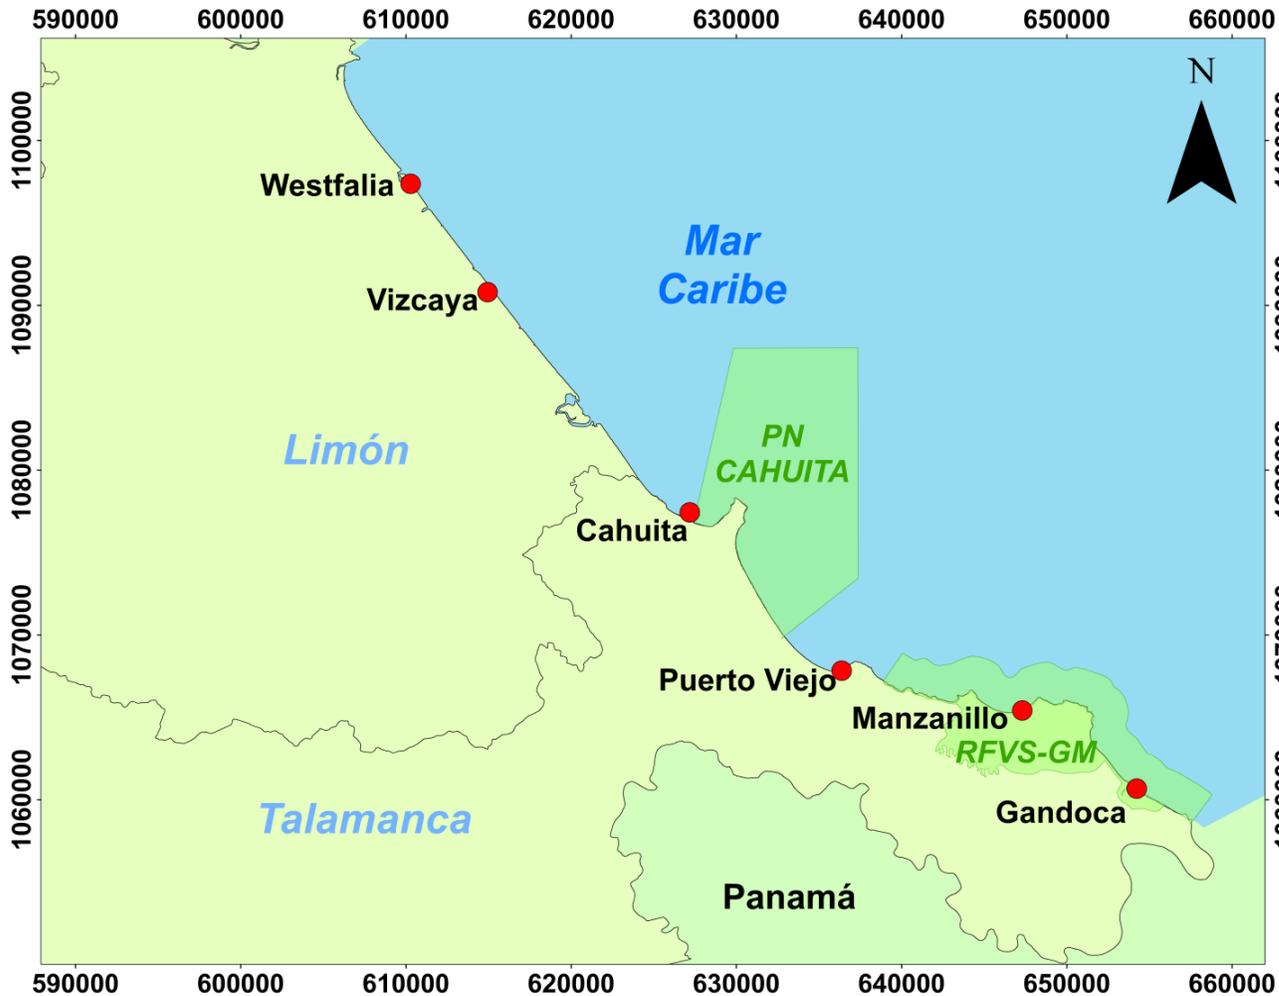
- ❖ Bosque Húmedo Tropical
- ❖ Piso basal
- ❖ Precipitación 2000-4000

- Playas muestreadas
- 🍃 Refugio Gandoca-Manzanillo
- 🍃 PN
- ▭ Límite cantonal

bosque húmedo Tropical (bhT)
 Precipitación promedio que llega
 hasta los 4500 mm
 Clasificación del relieve
 pertenece al segundo orden
 (origen endógeno, las planicies y
 mesetas) y al tercer orden
 (cadenas montañosas, grandes
 valles y cuencas).

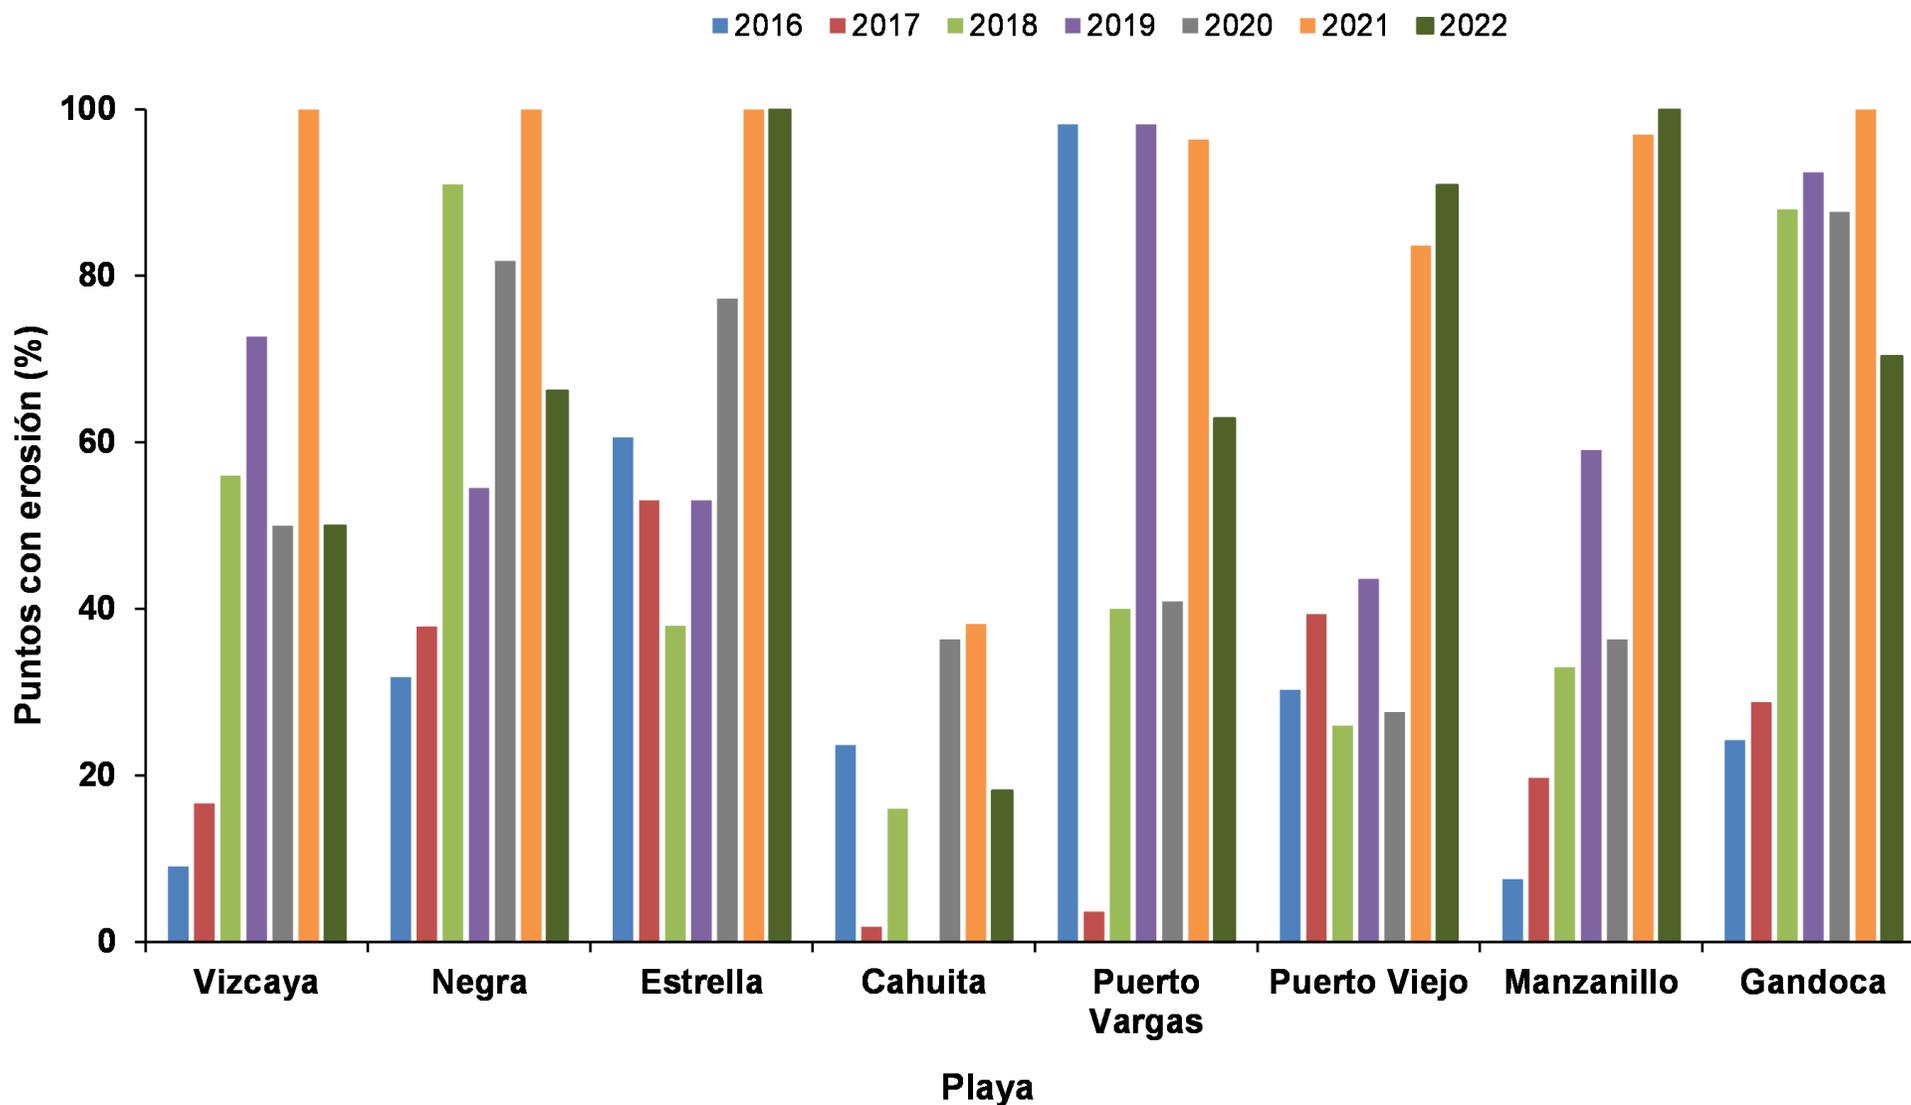
Tendencia histórica del indicador porcentaje de la erosión de la costa en las playas arenosas del Caribe Sur de Costa Rica, 2022

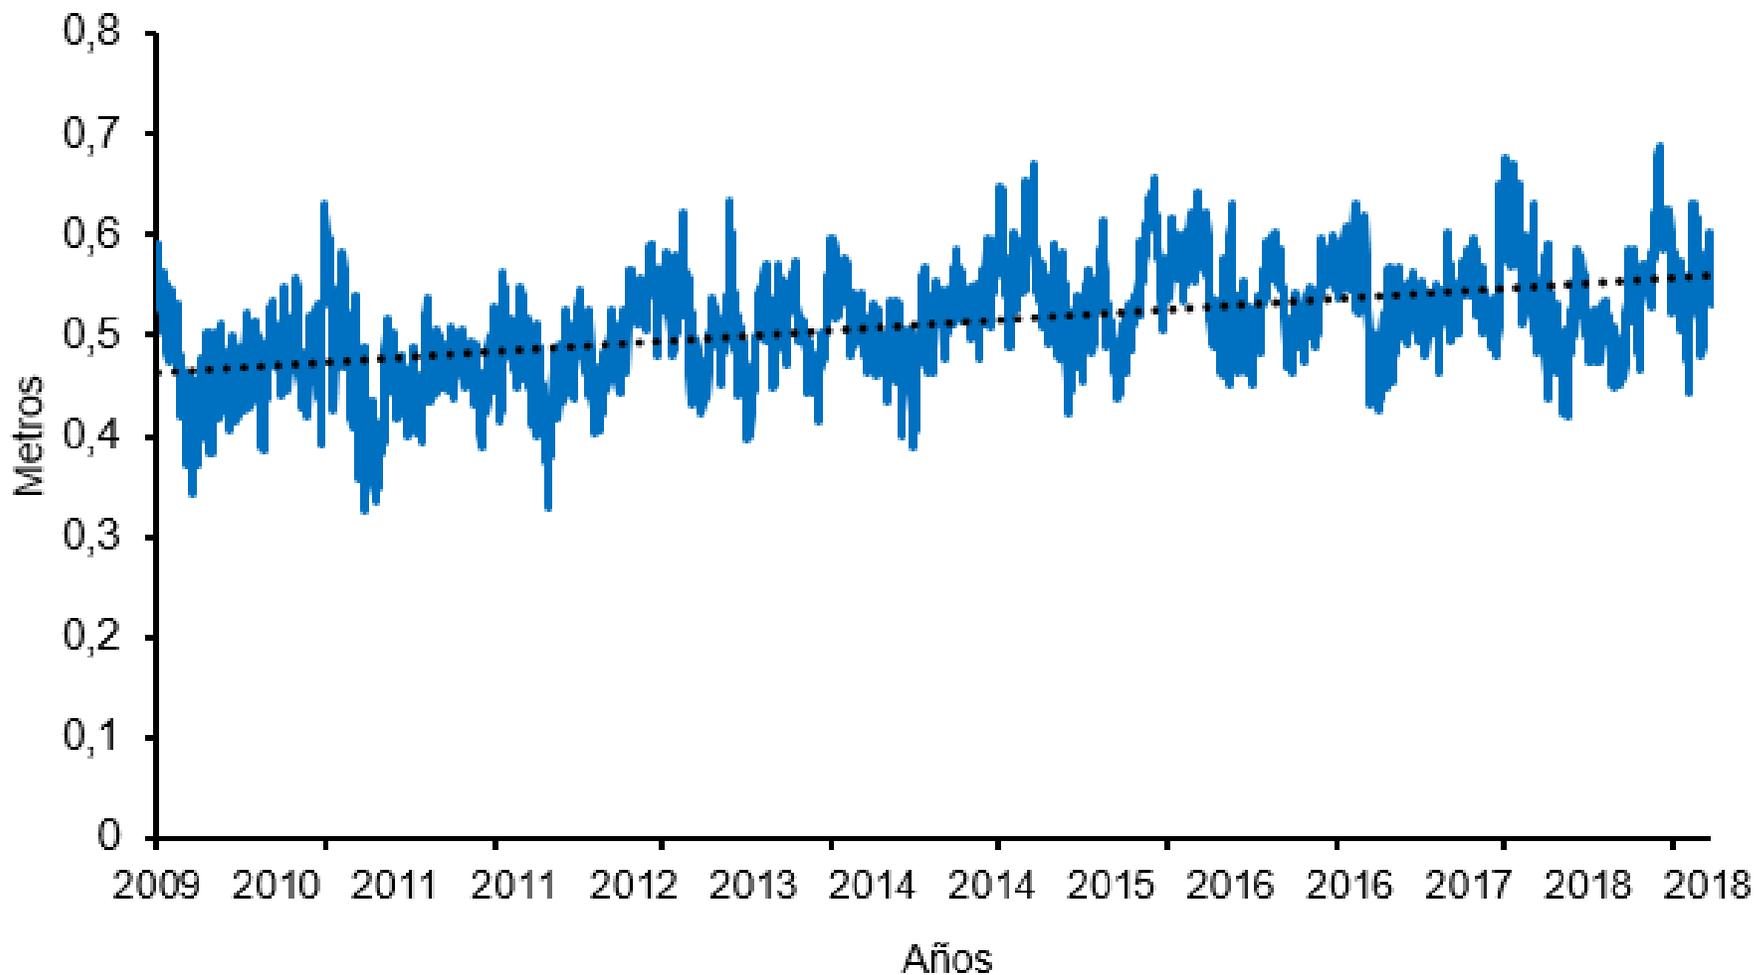
Tendencia del nivel del mar entre 2009-2018 en el Caribe Sur, Limón Costa Rica.

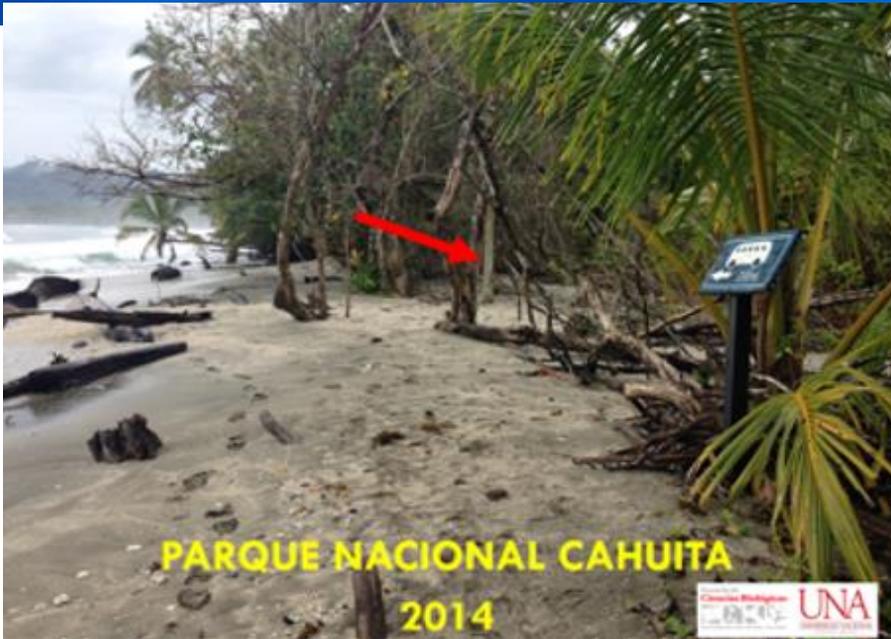
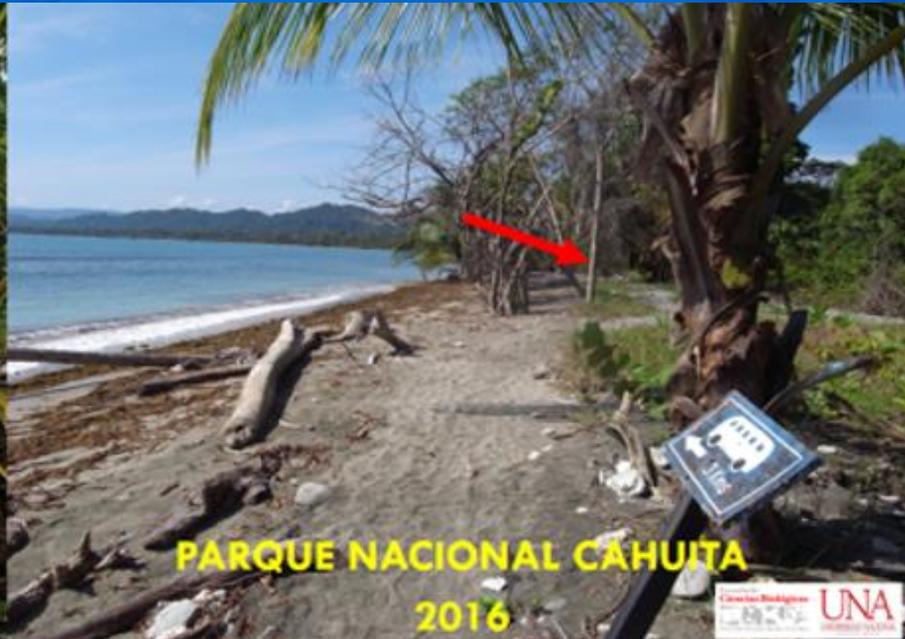
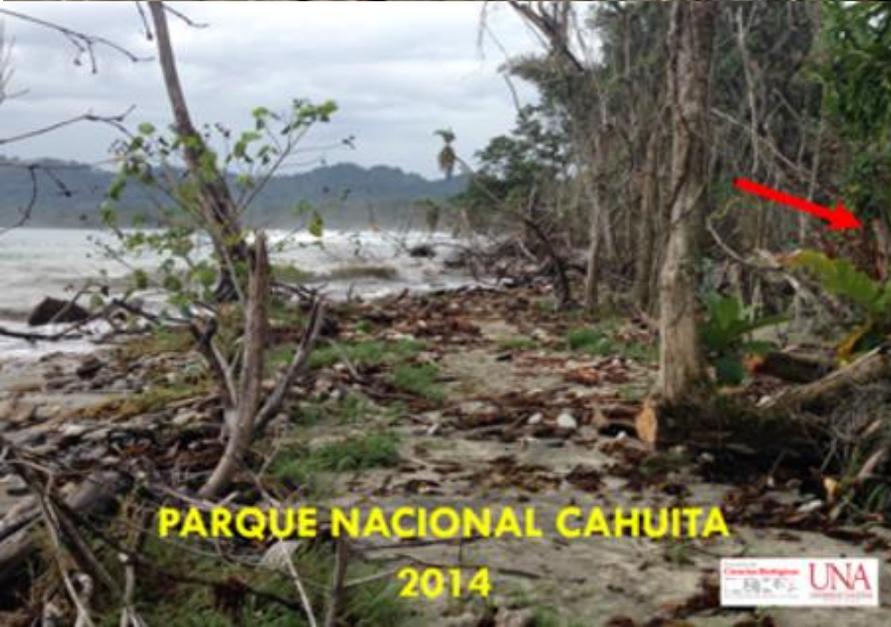
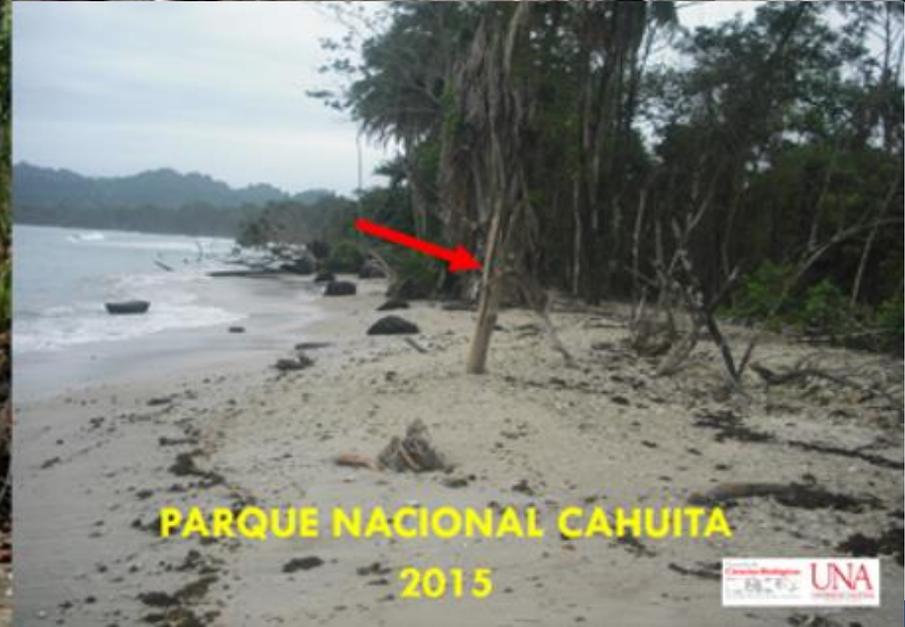
Proyectos de investigación desarrollados en los últimos 7 años desde el Laboratorio de Recurso Naturales y Vida Silvestre de la Universidad Nacional, se documentó que la playa ha ido incrementando la seriedad de los procesos erosivos.

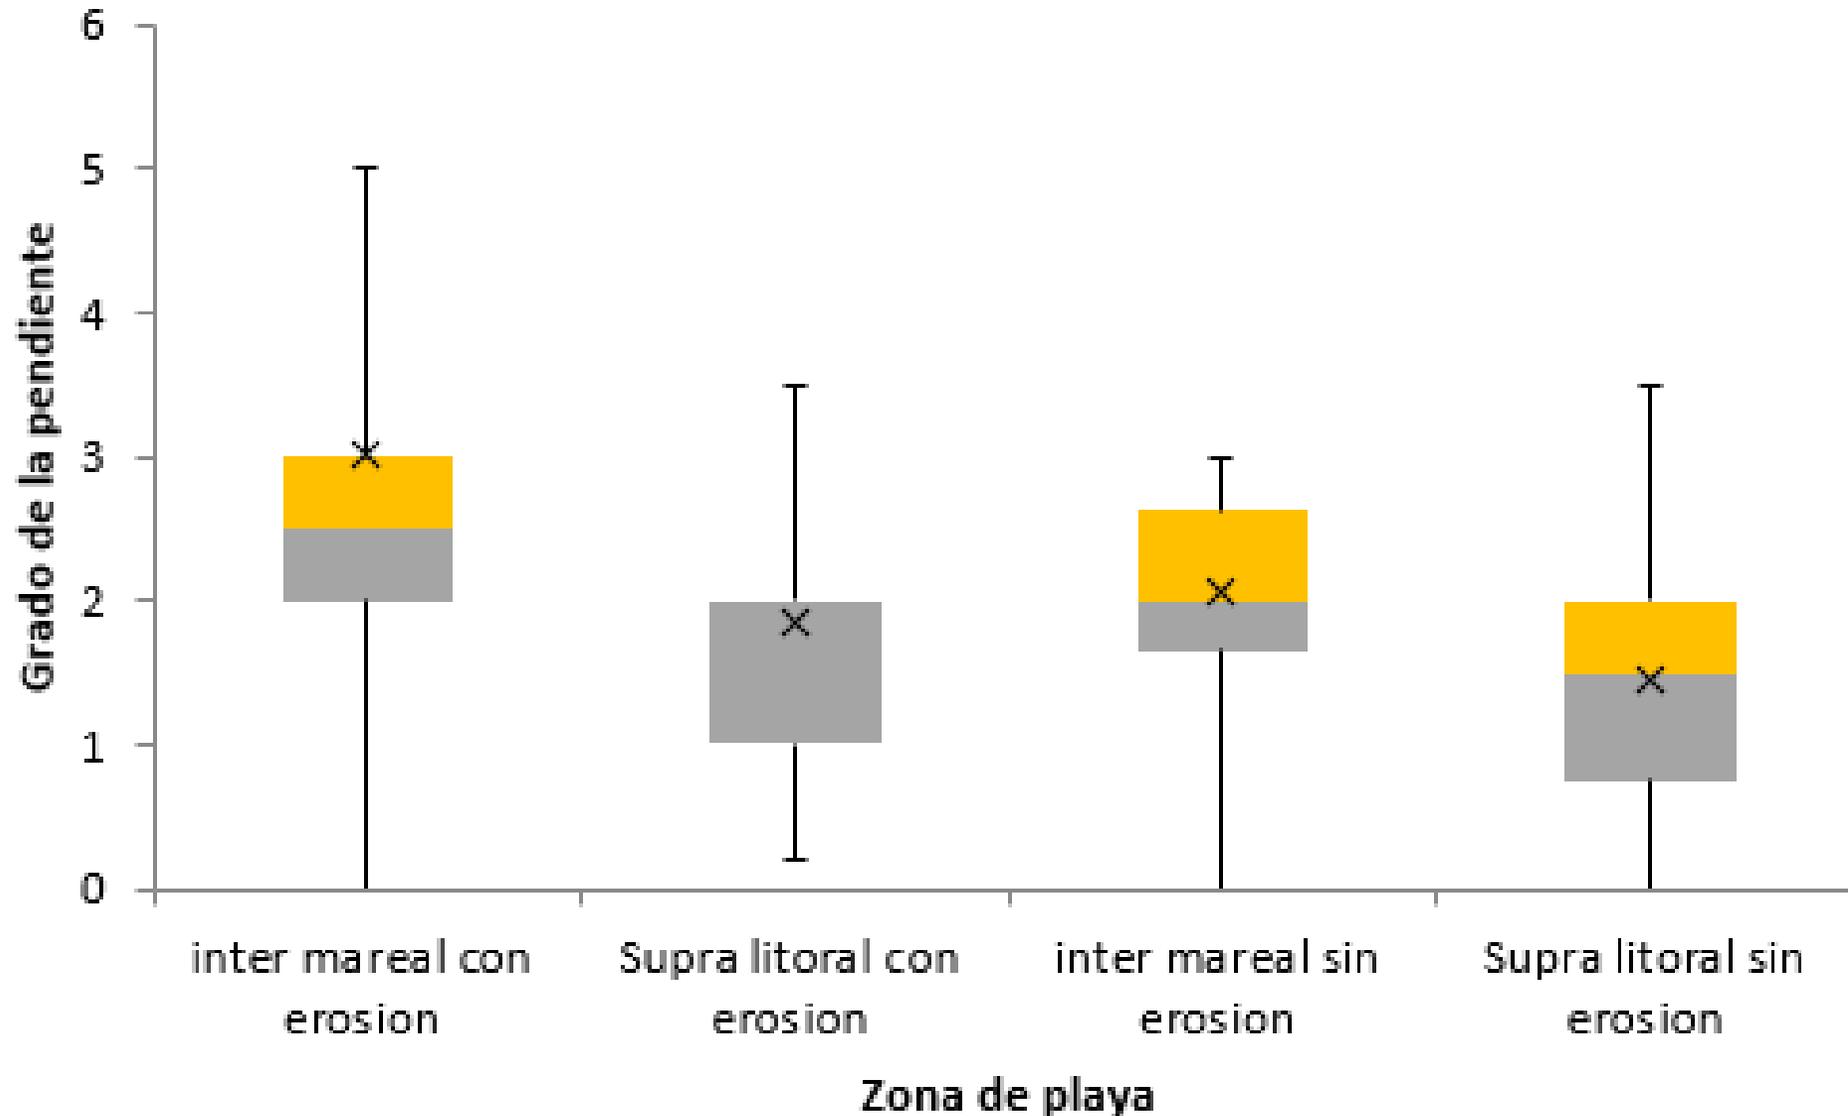
Pendientes en las zonas inter mareal y supra litoral en los sitios con procesos erosivos y sin procesos erosivos

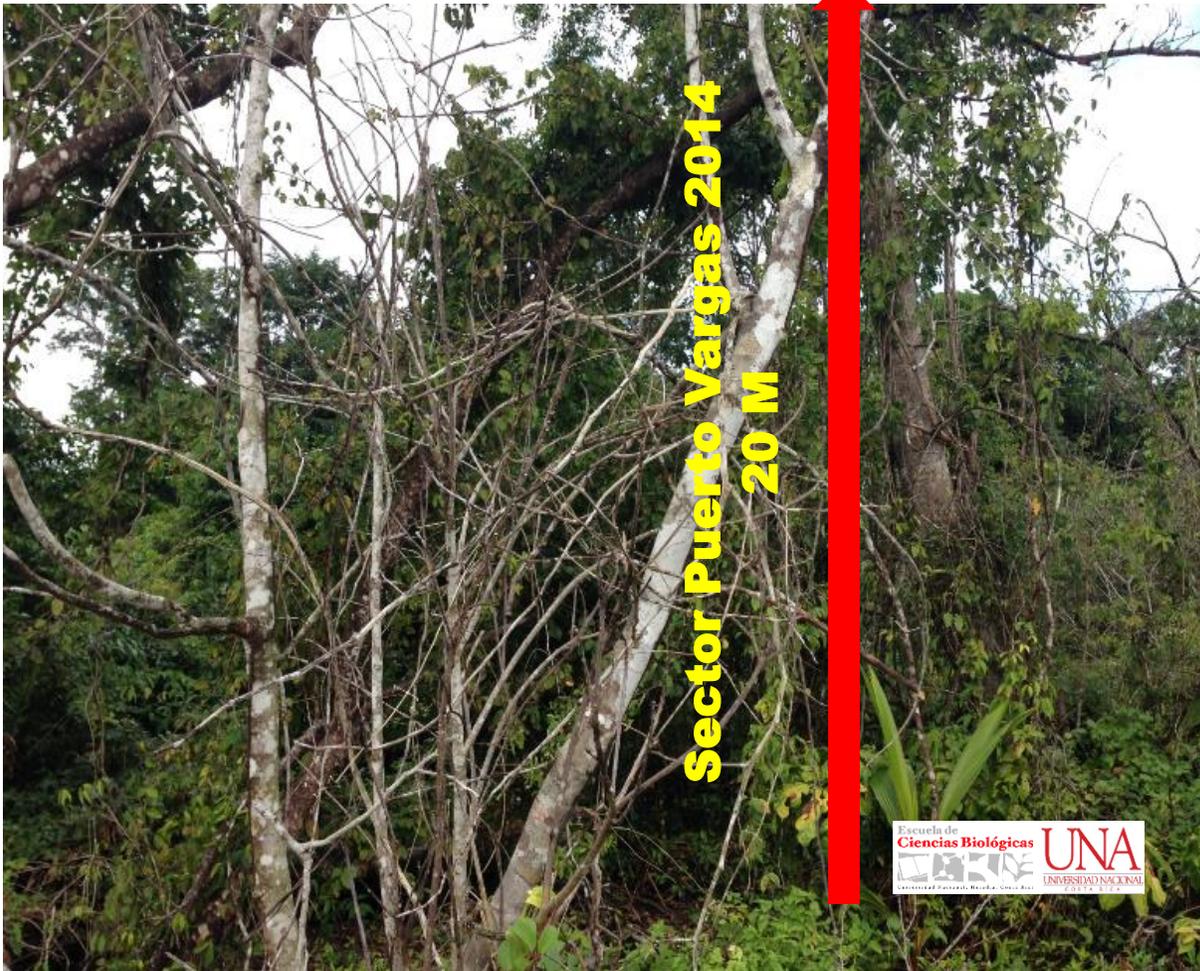
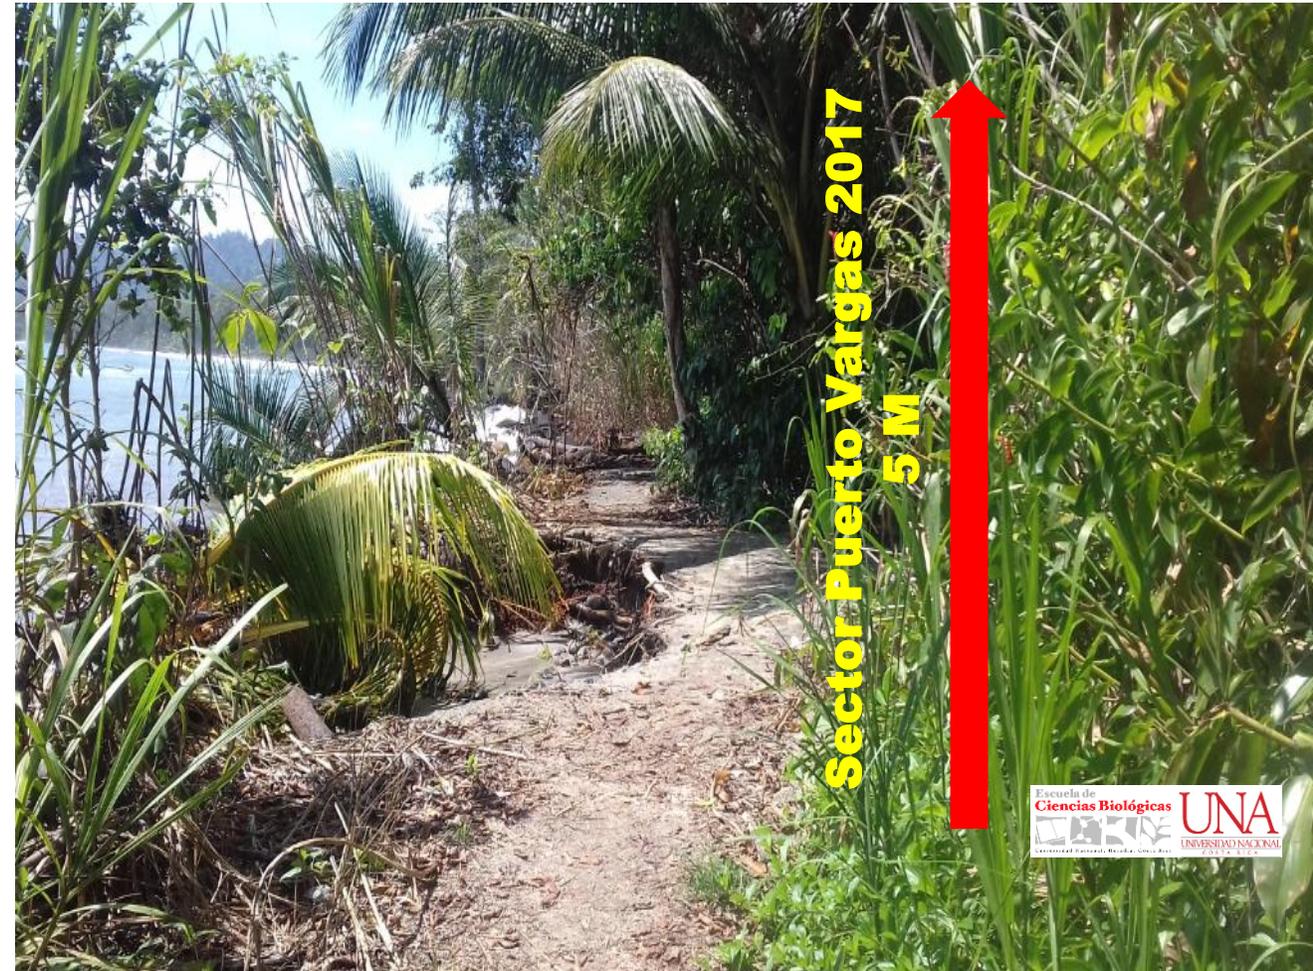
Evidencias cambios de la cobertura

Variaciones en la altura promedio de los árboles que se ubican en la línea de vegetación, pasando de 12 m a 7,8 m, lo que podría estar relacionado con la pérdida de vegetación de bosque barrera
